## **LEVANTAMENTO TÉCNICO**

### **FISCALIZAÇÃO ELETRÔNICA EM LONDRINA / PR** **PROCESSO ADMINISTRATIVO 010/2026 - FUL**

Companhia Municipal de Trânsito e Urbanização de Londrina - PR  
Diretoria de Trânsito

Junho/2026

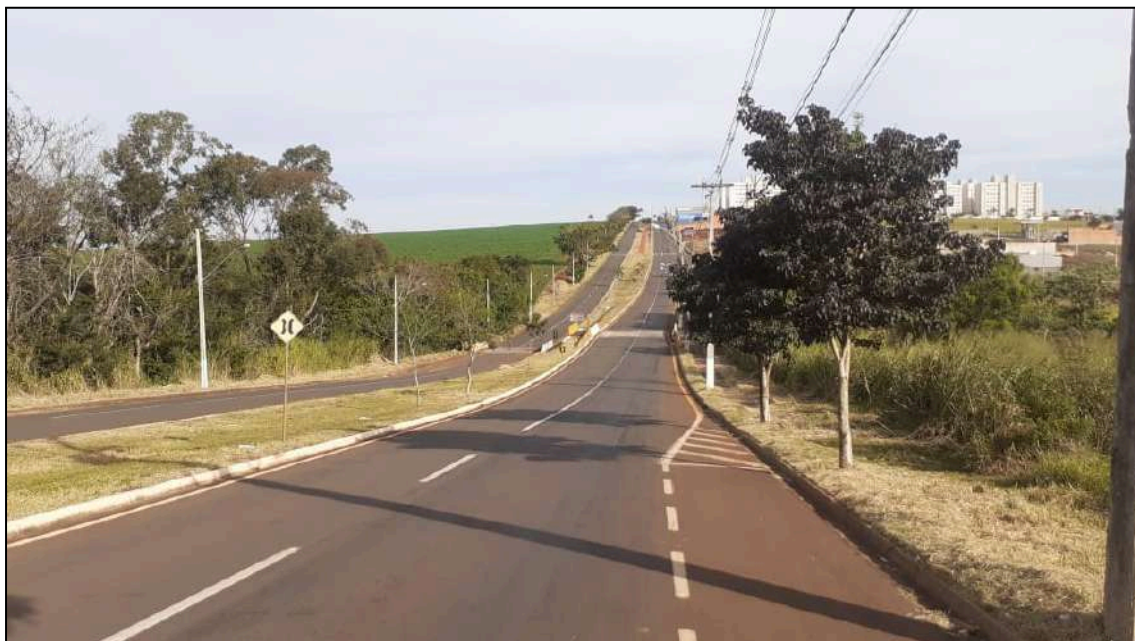
## 6 – CROQUI DO LOCAL

- Fatores de risco: A Av. Angelina Ricci Vezozzo é um importante eixo de ligação de Londrina, no segmento em questão as características da pista favorecem o excesso de velocidade, resultando em sinistros, principalmente nos trechos com declividade acentuada.
- Medidas de engenharia adotadas: Sinalização horizontal e vertical de acordo com as normas estabelecidas.

Vista do local – Sentido Norte / Sul

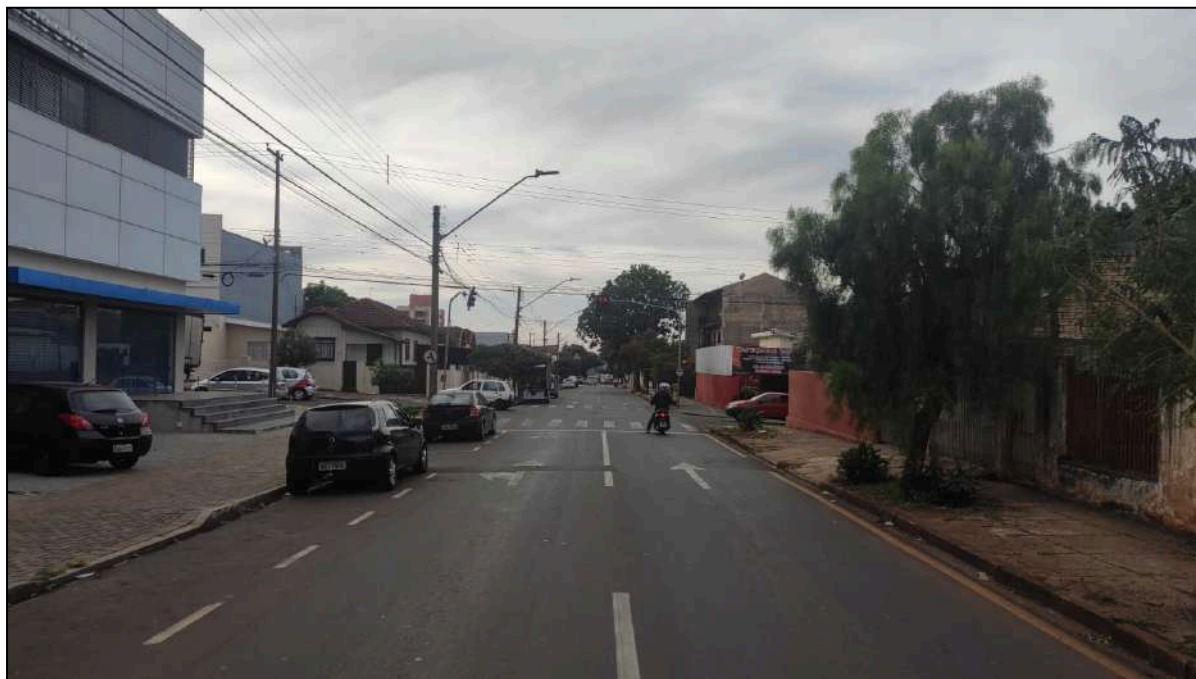
## 6 – CROQUI DO LOCAL

- Fatores de risco: A R. Bahia é um importante eixo de ligação de Londrina, no segmento em questão as características da pista favorecem o excesso de velocidade, resultando em sinistros, principalmente nos cruzamentos.
- Medidas de engenharia adotadas: Sinalização horizontal e vertical de acordo com as normas estabelecidas.

Vista do local – Sentido Sul / Norte

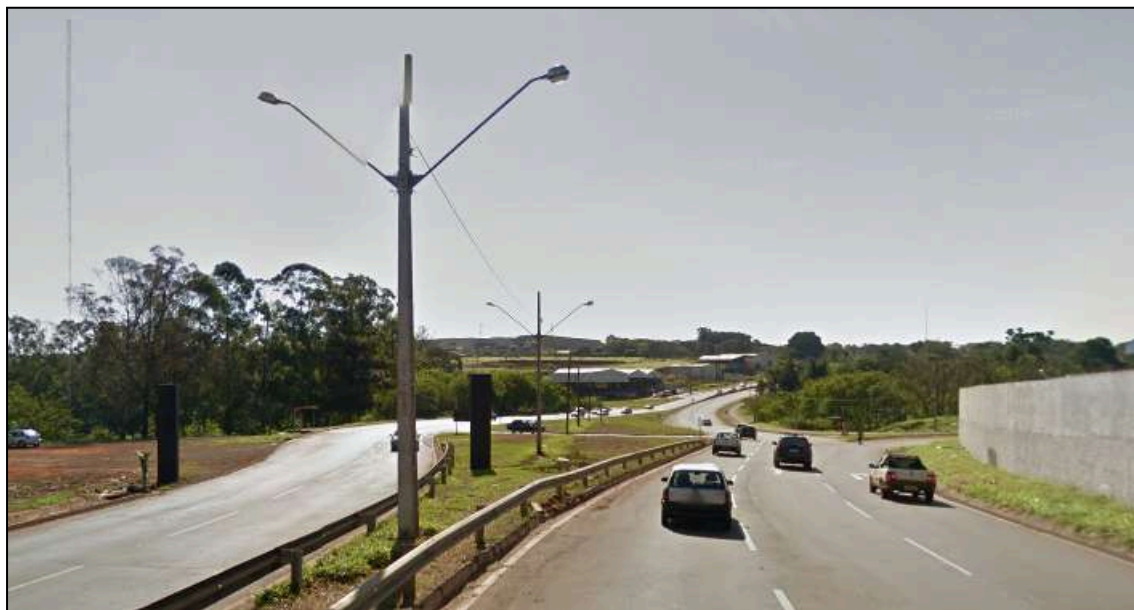
## 6 – CROQUI DO LOCAL

- Fatores de risco: O local em questão situa-se imediatamente antes do cruzamento de acesso à R. Noitibó, sendo esse muito utilizado por condutores oriundos da região norte da cidade e que desejam seguir em direção a Ibiporã. O risco de ocorrência de sinistros é expressivo no local.
- Medidas de engenharia adotadas: Sinalização horizontal e vertical de acordo com as normas estabelecidas e fiscalização eletrônica de velocidade.

Vista do local – Sentido Sul / Norte

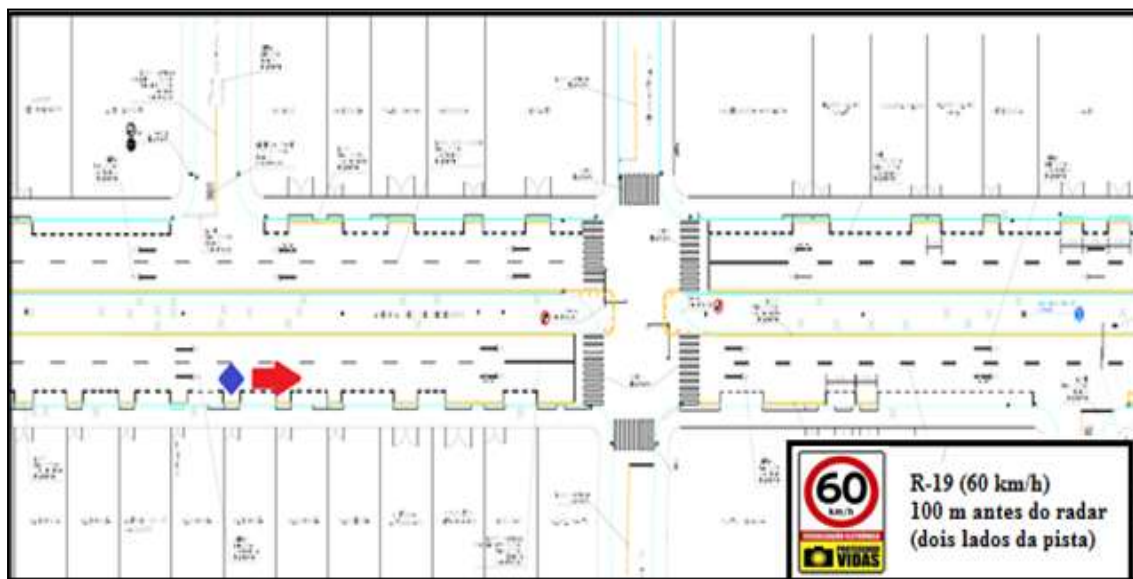
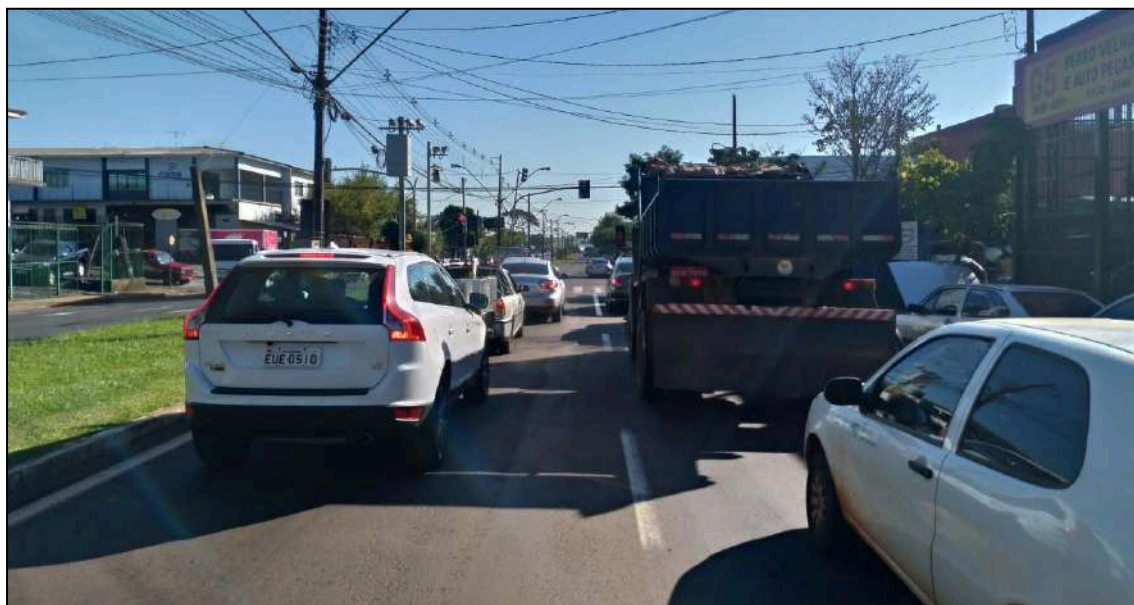
## 6 – CROQUI DO LOCAL

- Fatores de risco: Esse é um importante cruzamento da Av. Dez de Dezembro, sendo um dos principais pontos de passagem entre os bairros situados às margens da avenida, com grande movimento de veículos e pedestres.
- Medidas de engenharia adotadas: Sinalização horizontal e vertical de acordo com as normas estabelecidas, local semaforizado, fiscalização eletrônica, placas de advertência para coibir o excesso de velocidade e desrespeito ao semáforo.

Vista do local – Sentido Sul / Norte
